道路管理システムの活用事例

【東日本大震災(千葉市)の下水道復旧に貢献】

道路管理センター千葉支部 総務企画課長 屋代正志

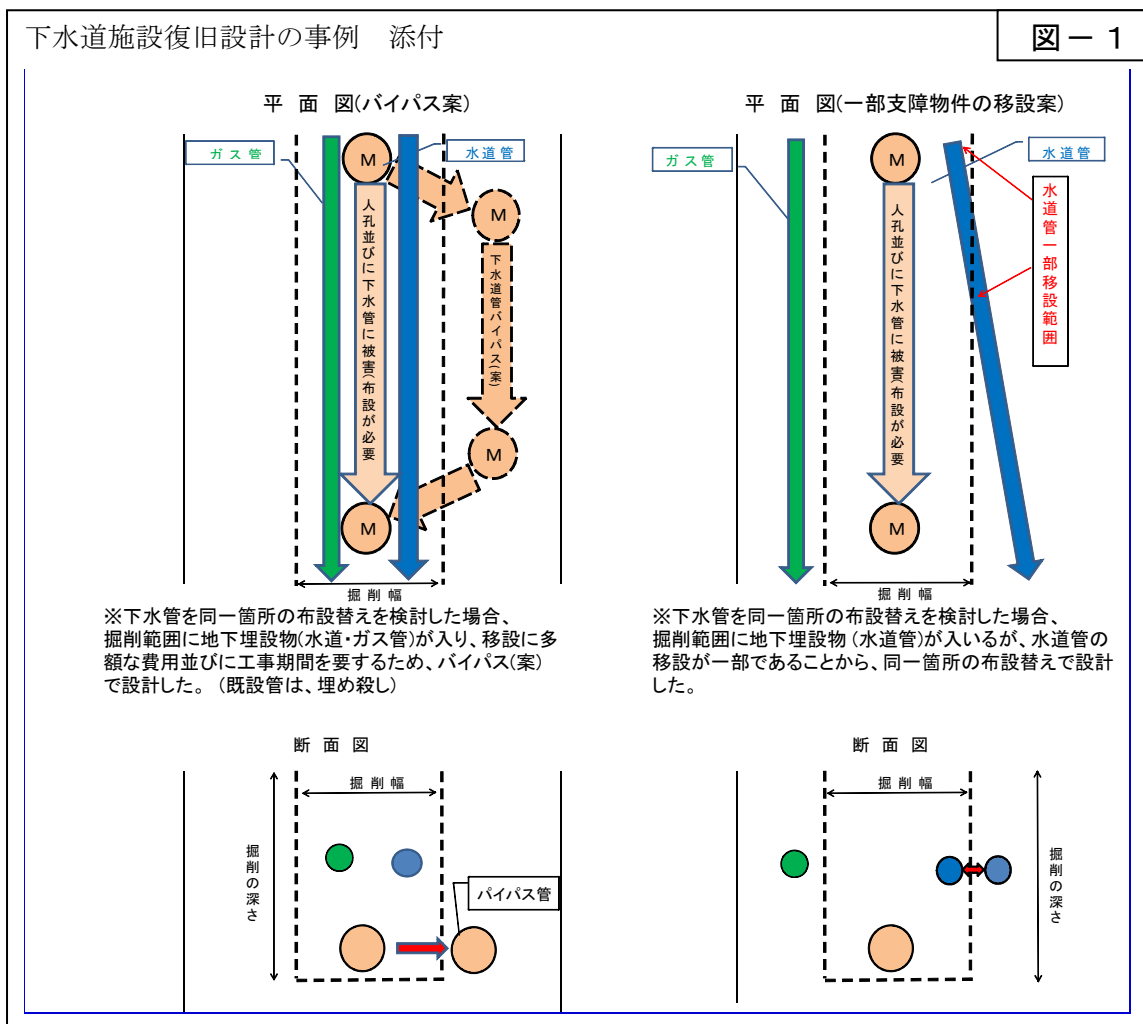
下水道施設復旧設計の事例(図-1)ではバイパス案と一部支障物件の移設案を選択する際の判断にも活用され、バイパス案の場合、掘削範囲に水道管とガス管が縦断的に支障となっていて、移設を行った場合、工事期間と費用が増すことから、道路内の空いているスペースにバイパス管を敷設する設計となる。

一方、一部支障物件の移設案は、掘削範囲の一部しか水道管が支障にならないので工事期間と費用を考慮し、水道管を移設した設計となるもので、このような設計・施工方法の選択を速やかに行うために占用物件状況平面図が活用されたものである。
